伝統的構法による木造建築物の地震応答解析

伝統的構法による木造建築物の 地震応答解析

国土技術政策総合研究所
中川貴文

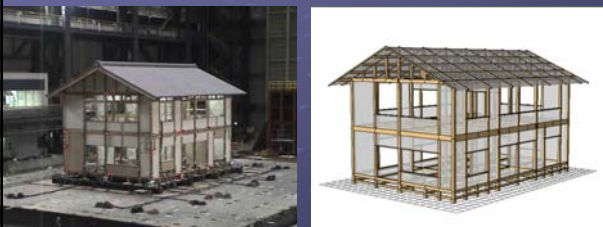
事前解析結果(耐力80% $\mu=0.4$)

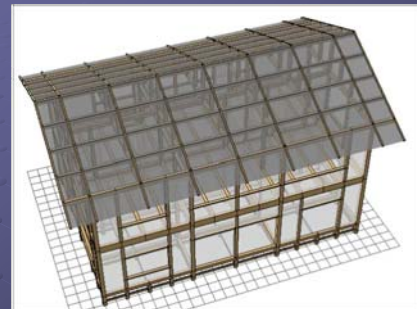
事前解析結果(耐力80% $\mu=0.4$)

3次元画像計測に協力 (東京電機大)新津靖教授
